# 万寿寺大修实录

北京艺术博物馆 编著

万寿寺大修实录 : 2017—2022 / 北京艺术博物馆编  
著 . -- 天津 : 天津大学出版社 , 2022.4  
ISBN 978-7-5618-7154-6

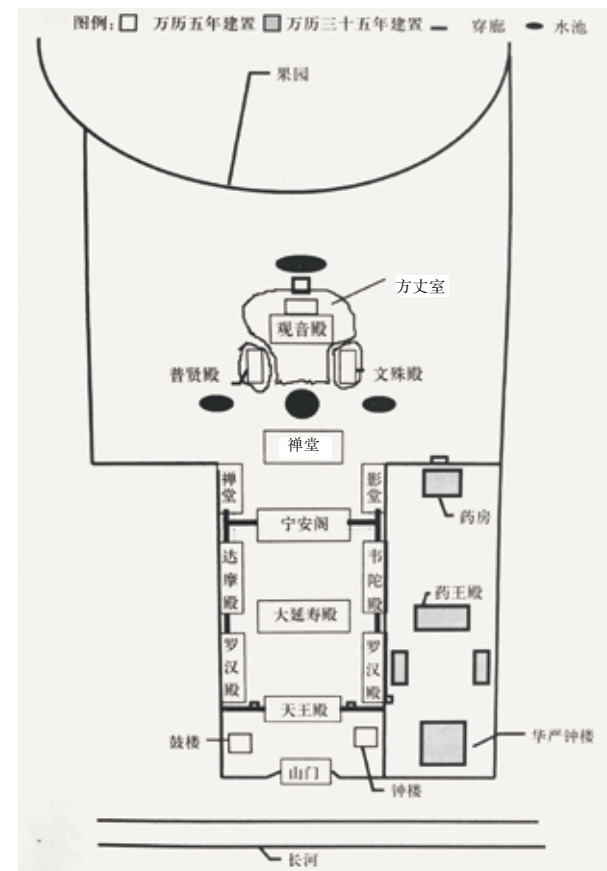
图1-1-1 明代万寿寺建筑布局示意图

在敕建碑文中记载万寿寺建筑：“中为大延寿殿五楹，旁列罗汉殿各九楹，前为钟鼓楼、天王殿，后为藏经阁，高广如殿，左右为韦驮、达摩殿各三楹。修檐交属，方丈、庖、溜具列。又后为石山，山之上为观音像，下为禅堂、文殊、普贤殿。山前为池三，后为亭池各一。最后果园一顷，标以杂树，琪株璿果，旁启外环，以护寺地四倾有奇。”（张居正：《张太岳集》，北京，中国书店，2019）（图1-1-1）

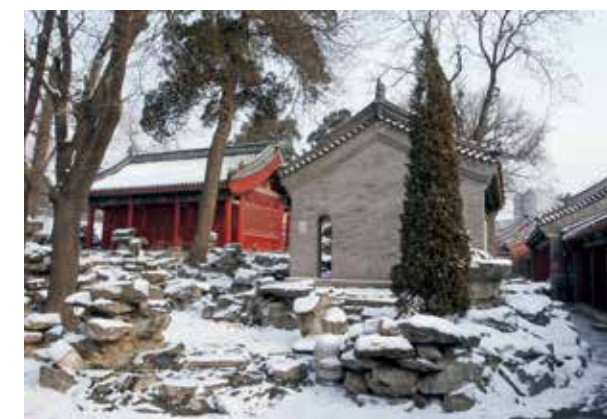
图1-1-4 假山

万历十六年（1588年），万历皇帝一行去郊外大峪山下视察寿宫，返回皇宫途中，先到了西湖（今昆明湖）游玩，又来到万寿寺巡幸休憩，在假山山亭内用膳。因此，假山山亭被视为圣迹所在。（图1-1-2~图1-1-4）

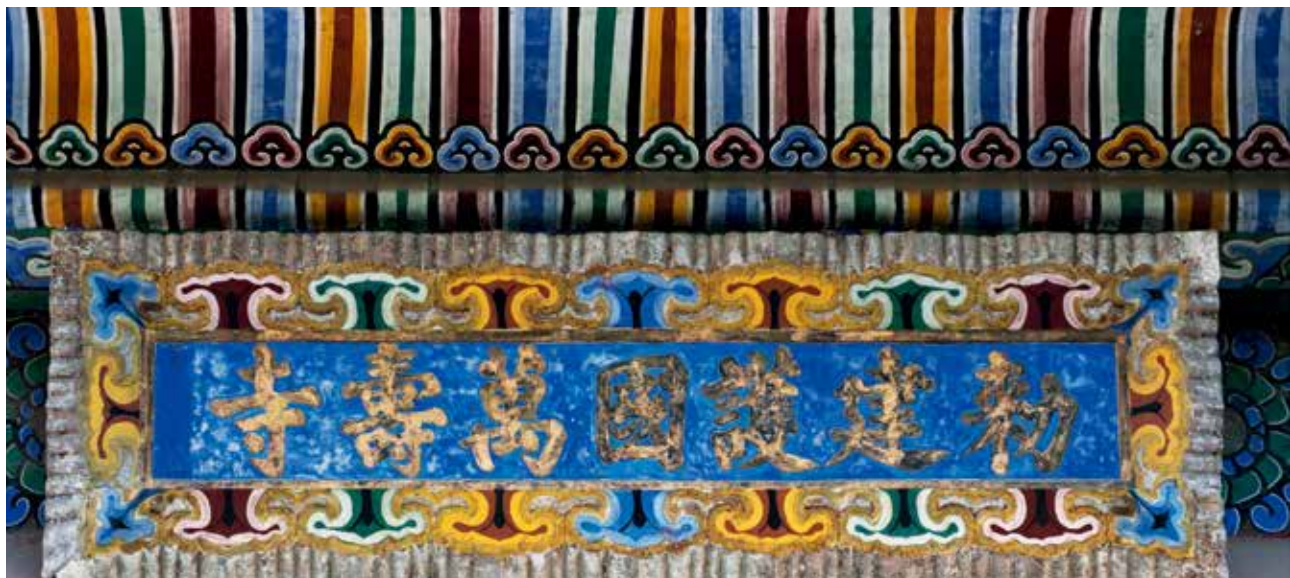
图1-2-1 清代“初建护国万寿寺”匾额

清顺治二年（1645年），清皇室对万寿寺这样特殊的前代皇家寺院，进行了牌匾更换，以示清廷对佛教的尊崇。万寿寺新牌匾题为“勅建护国万寿寺”，落款为“大清顺治二年岁次乙酉季夏立”。从此，万寿寺开启了为清王朝保驾护航的使命，同时寺院依旧享有皇家寺院的待遇，寺僧靠过去的庙产维持生计。（图1-2-1）

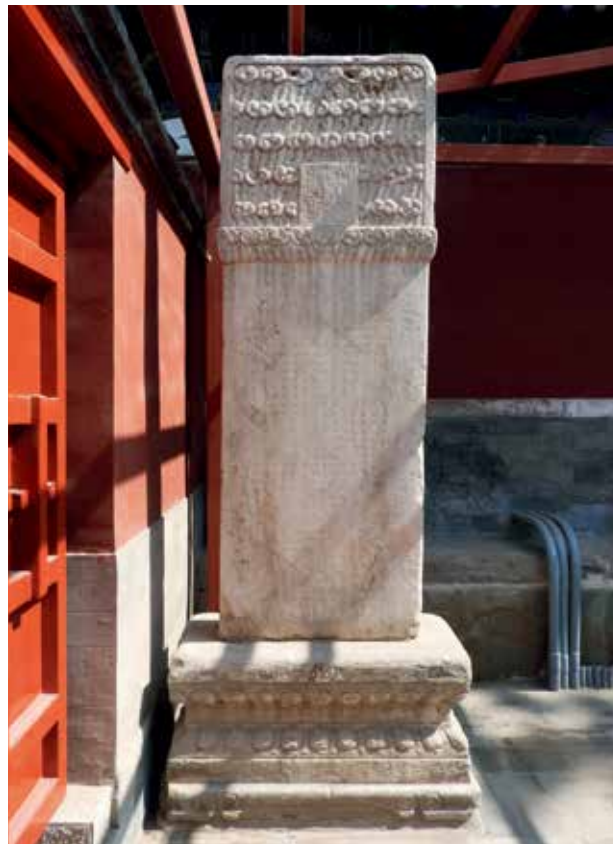
图1-2-2 清康熙三十七年（1698年）《重修药王殿记》碑

康熙三十七年（1698年），曹曰瑛撰写了《重修药王殿记》，镌刻于石，立于鼓楼南侧。碑文中记述了曹曰瑛一行出京城至长河一线时所看到的自然风景，以及进入万寿寺后对寺内景观的赞叹和描述。其中描述寺内的罗汉松可数人合抱，华严钟卧于钟楼上，寺后青荫数亩等。最后讲述了圆亮和他师傅在寺内的善举，为之树碑立传。（碑文见附录二）（图1-2-2、图1-2-3）

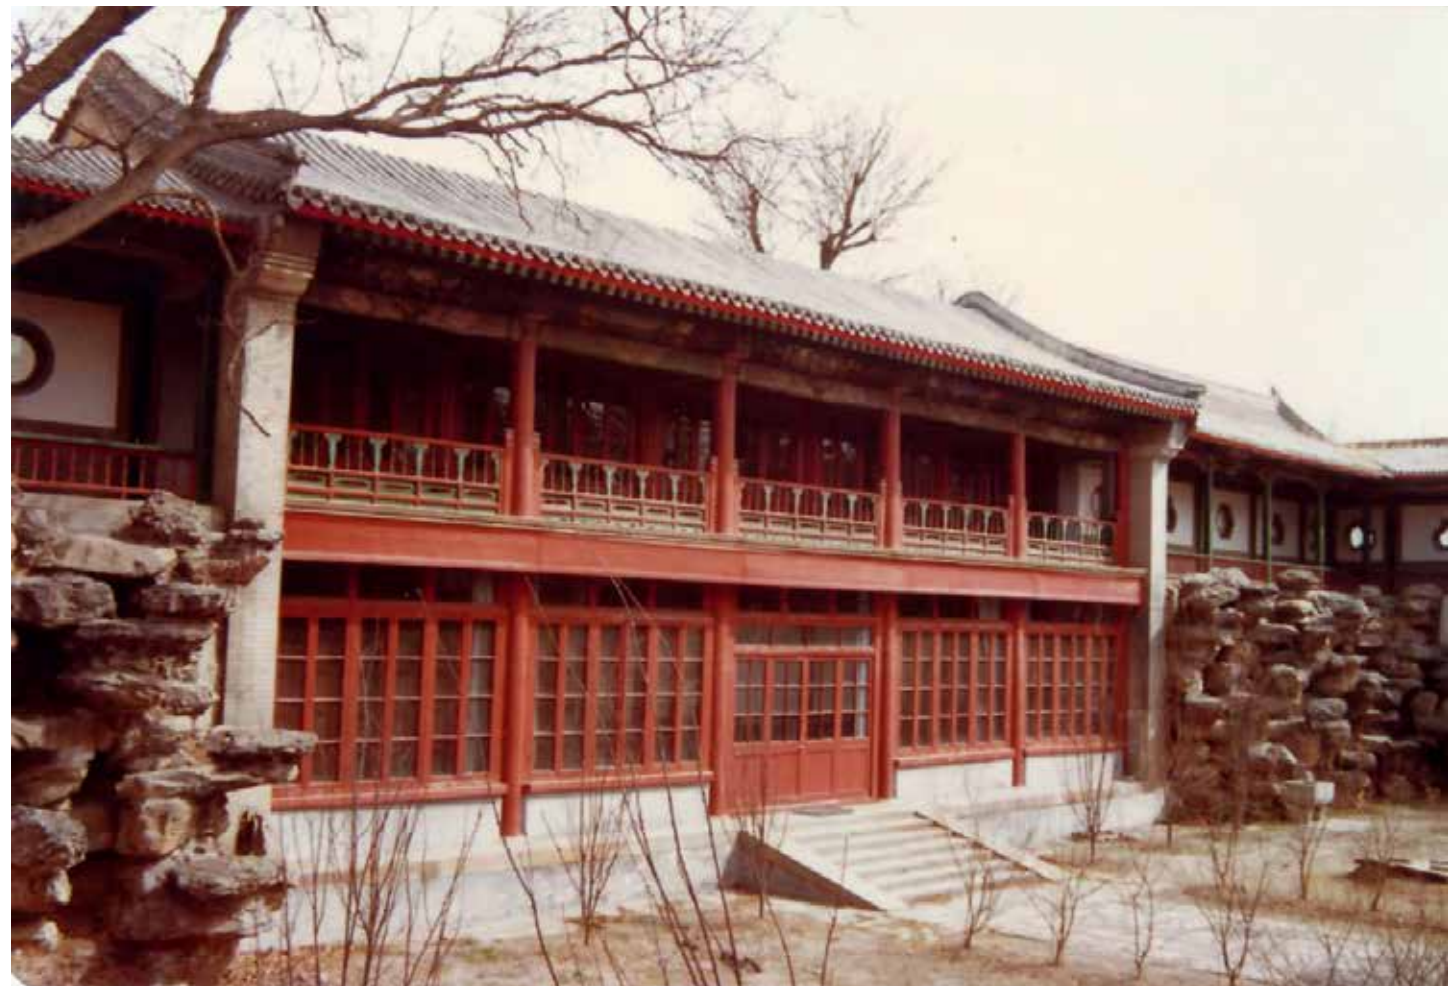
图1-2-6 1986年4月，修复后的后罩楼（梳妆楼）

光绪十八年至光绪二十二年（1892—1896年）的四年间，慈禧前后五十多次来万寿寺拈香、少坐，后人称其休息的后罩楼为慈禧太后梳妆楼。（图1-2-6）

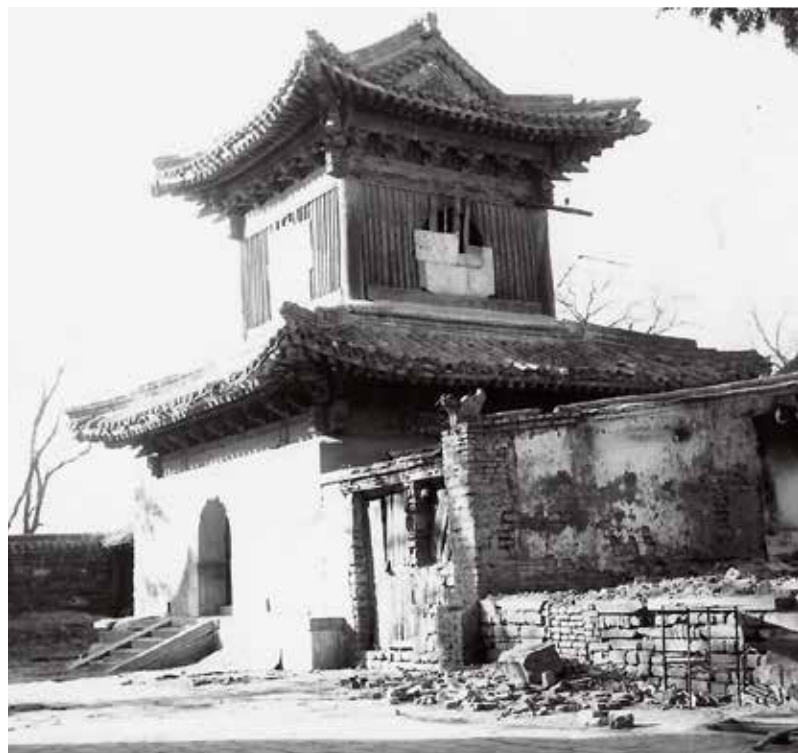
图1-4-1 20世纪80年代鼓楼

1979年，北京市政府将万寿寺列为市级重点文物保护单位。（图1-4-1、图1-4-2）

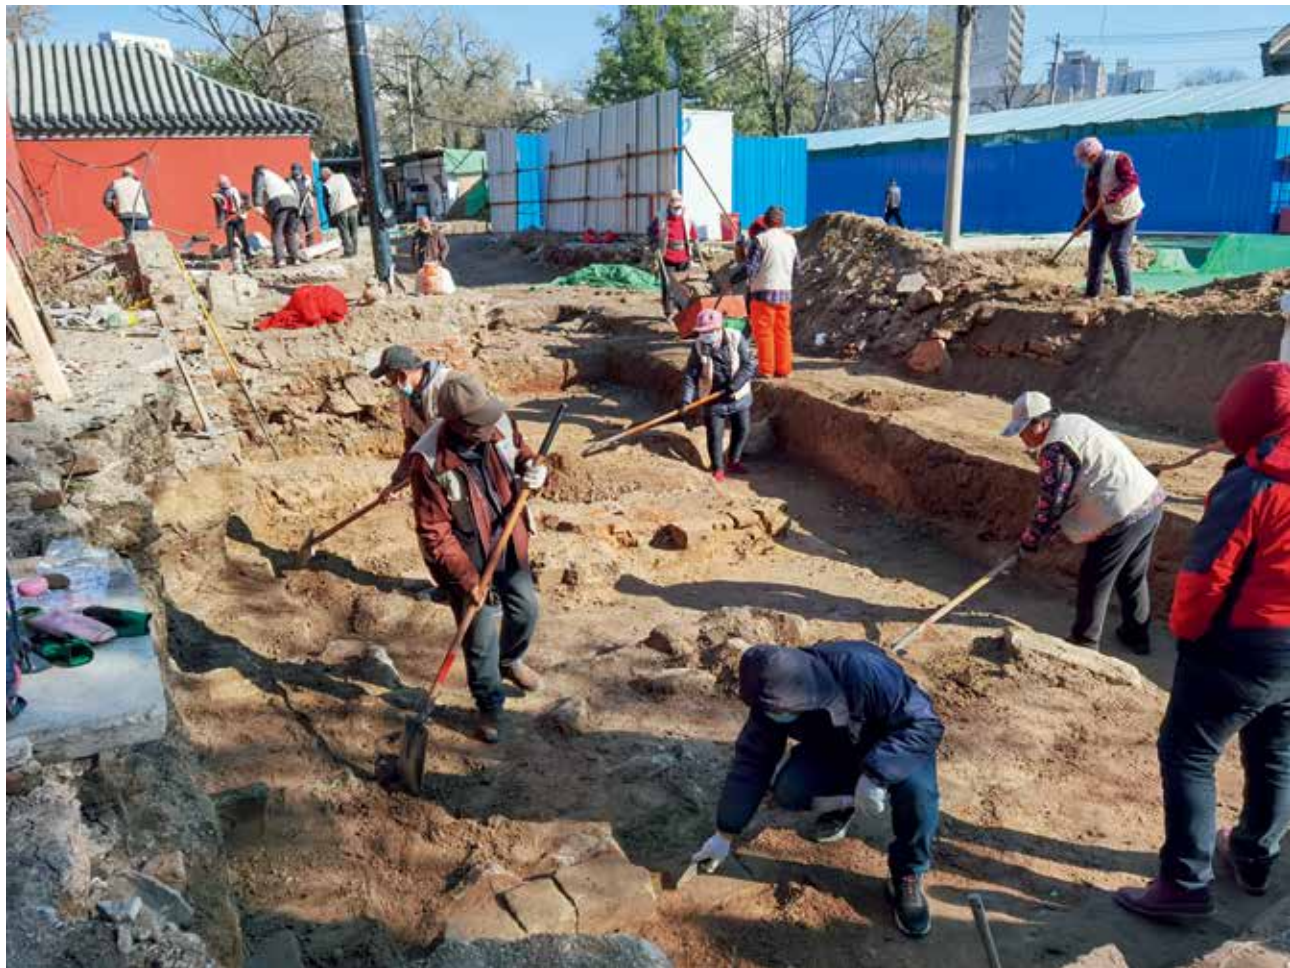
图1-4-3 2020年东路考古发掘

带保护利用调研时强调：重点抓好万寿寺等重要文物的保护和修缮工作。此后“大运河文化带建设”会议议定，再次启动万寿寺东路拆迁工作。2017年12月18日，停滞8年的拆迁工作再次开启，至2018年12月完成了剩余21户的拆迁。2020年10月，东路遗址考古发掘工作开始（图1-4-3），至2021年1月结束。
